Digidash (Digifiz) 811919038AR rot LCD

Wissenswertes über den Einbau und die Nachrüstung eines roten Digifiz 811919038AR

Der Artikel befasst sich mit den Erfahrungen aus dem Einbau eines roten Digifiz (LCD Version) in ein Audi Coupé BJ 1987 mit serienmäßigem NG Motor und KE3 Jetronic. es sind aber auch hilfreiche Tipps für andere Motorisierungen dabei.

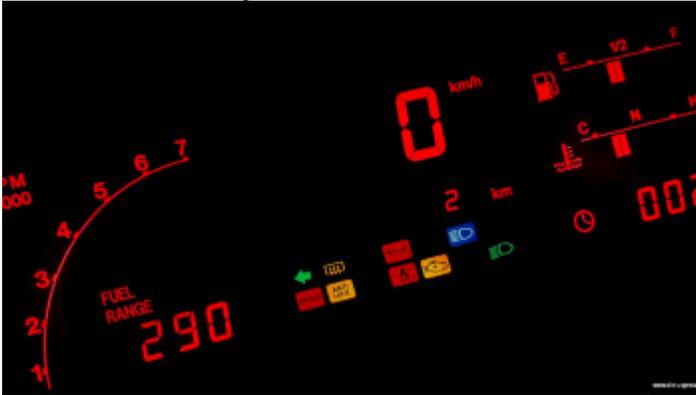
Das "Digitale Fahrer Informations Zentrum" 811919038AR ist das einzige wirklich rote DIGIFIZ und wurde in den USA auch im Coupé verbaut (ab 1986)

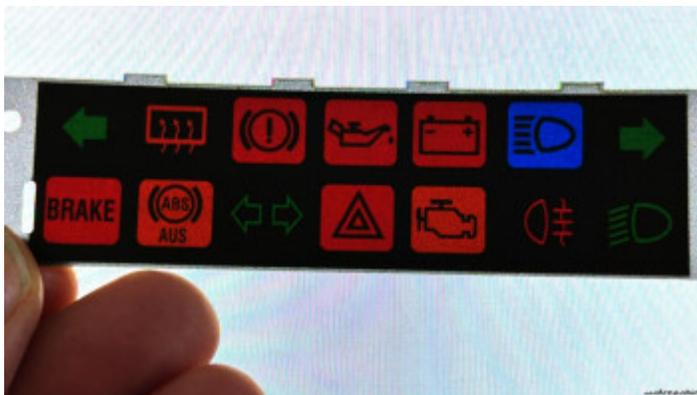
7. Wer will, kann noch das Warnblinksignal, das Signal für die Nebelschlussleuchte oder Anhängerblinker, mit kleinen Lampenfassungen einbauen. Ich habe dafür eine Warnsymbolmatrix anfertigen lassen, die frei verkäuflich zu bestellen ist. Ihr findet dazu einen Link im meinem Thread.

Für ABS und Motorkontrolllampe hat das Digi auch die entsprechenden Symbole für Einsteckfassungen
