# Öl-Wasser Wärmetauscher nachrüsten [4 Zylinder]

Beschreibung zum nachrüsten eines Öl-Wasser Wärmetauscher bei 4 Zylinder Motoren.

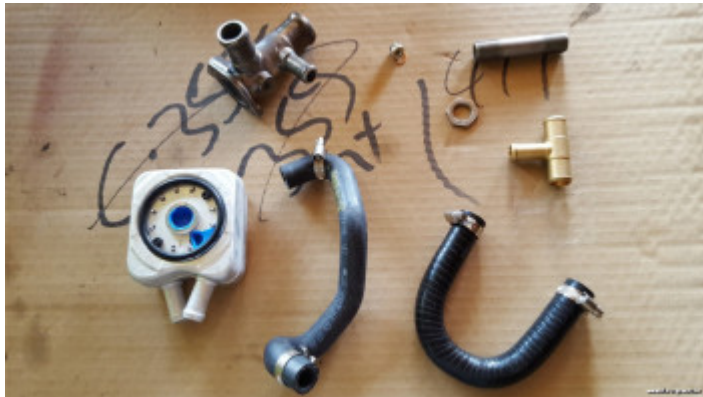
Mit diesem [Wärmetauscher](#) sind lediglich die "Guten" 4 Zylinder Motoren mit 110 - 115 PS (DX, PV etc.) ausgestattet.

Da diese einen extra Temperaturfühler für das Steuergerät besitzen, muss die Öffnung an der Unterseite des Kühlmittelstutzens mit einem Blindstopfen verschlossen werden.

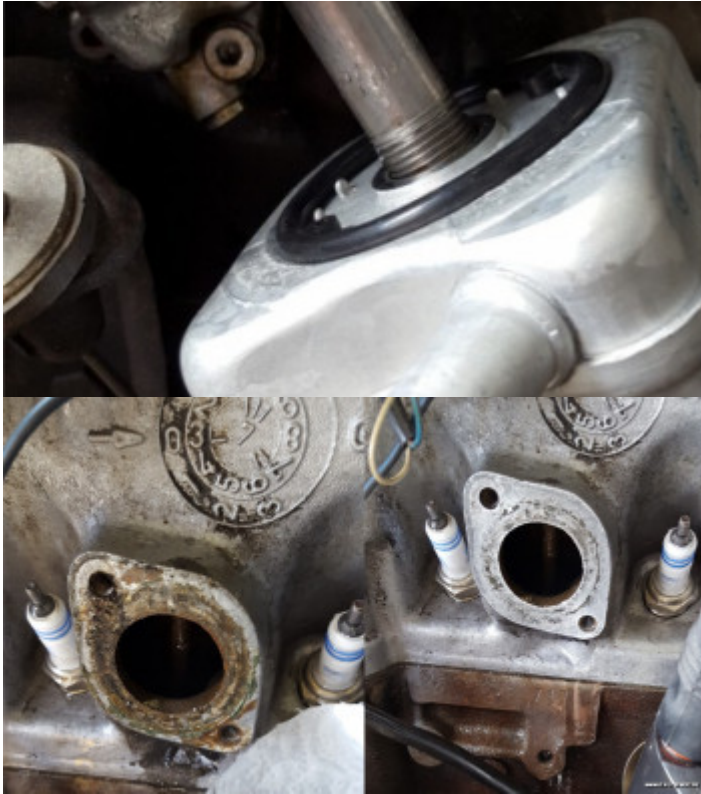
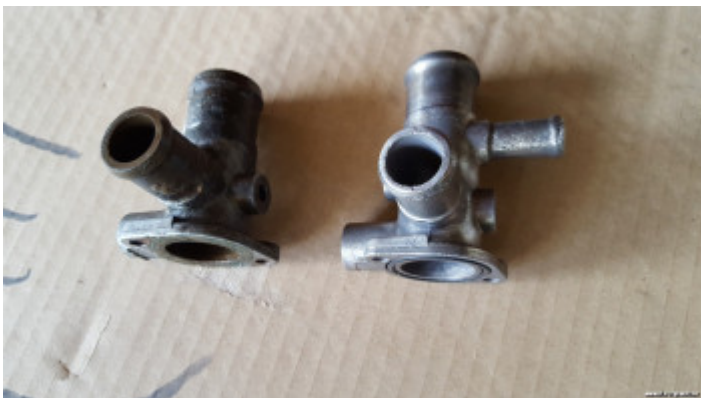
Werksmäßig besitzen diese Motoren auch ein anderes Kühlmittelrohr (068 121 065 N) mit einem extra Abgang. Auch schwer bis gar nicht mehr verfügbar.

Optionen sind hier: Ein passendes Rohr nachbauen, Den extra Abgang nachträglich anschweißen oder wie in meinem Fall die einfache Variante.

Ganz nebenbei habe ich meinen Kühlwasserverlust beseitigt. Die alte Dichtung war nicht mehr viel Wert.

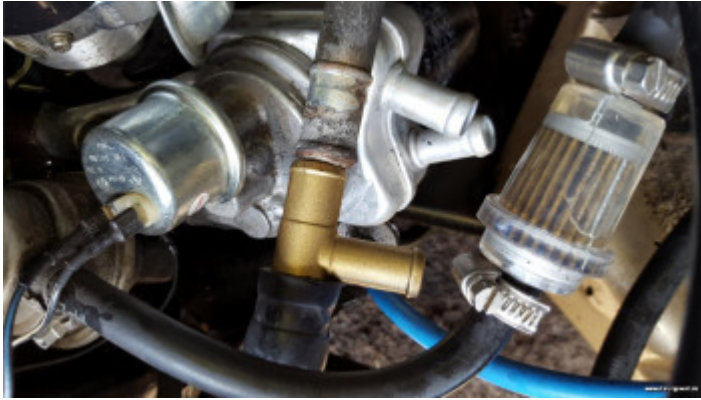
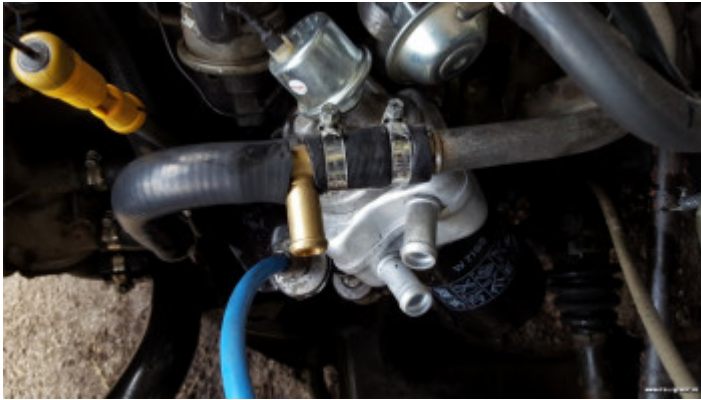
Vom Kühlwasserschlauch zur Wasserpumpe habe ich ein Stück abschneiden müssen da ich ihn sonst in Richtung Fahrzeugfront hätte biegen müssen, wodurch er am unteren Ende geknickt worden wäre. Ansonsten passt das T Stück sehr gut.

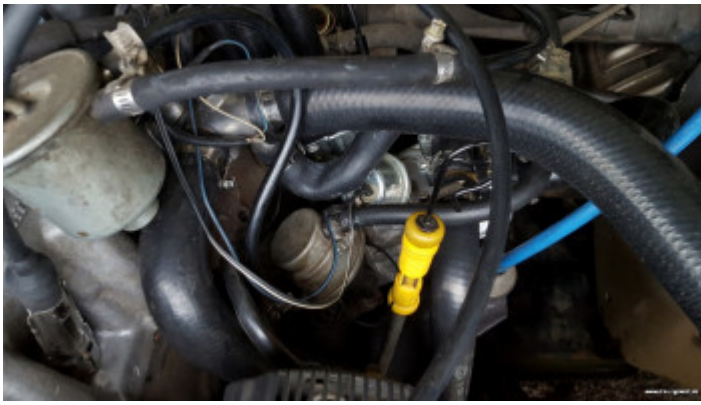
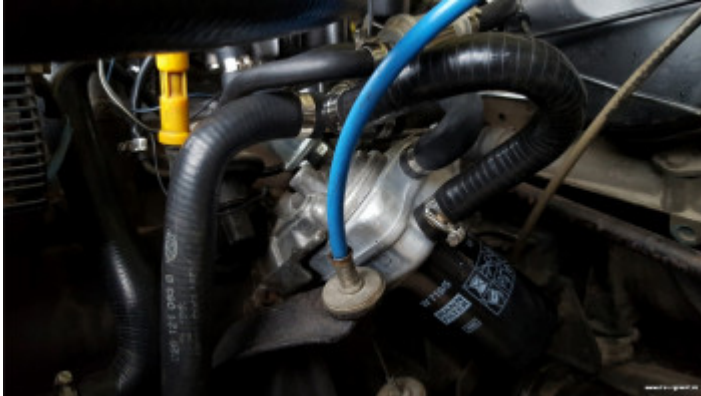
Eng wurde es dann noch bei dem neuen Schlauch unten am Kühlmittelstutzen.  
Den musste ich leicht knicken weil kein Platz war. Hier sollte man darauf achten dass er nicht scheuert.  
Betrifft auch nur die Vergaserfahrer da die mechanische Kraftstoffpumpe das Problem ist. Abhilfe würde hier eine elektrische Pumpe schaffen.

Original wird der Schlauch um den Öldruckgeber herumgeführt.

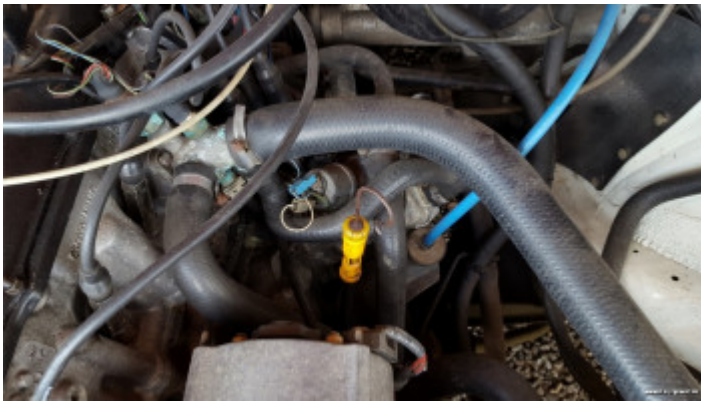
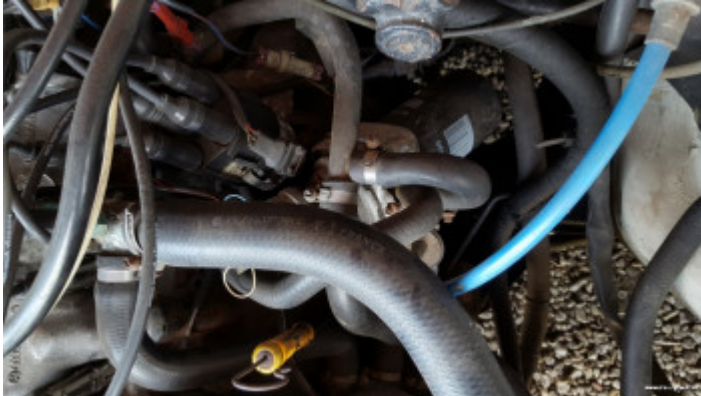
Hier noch ein paar Bilder vom PV.
